Špeciálna bezpečnostná inšpekcia vybraných ciest v Moravskosliezskom kraji

Special safety inspections at selecte droads in the Moravian-Silesianregion

Ostrava 2018

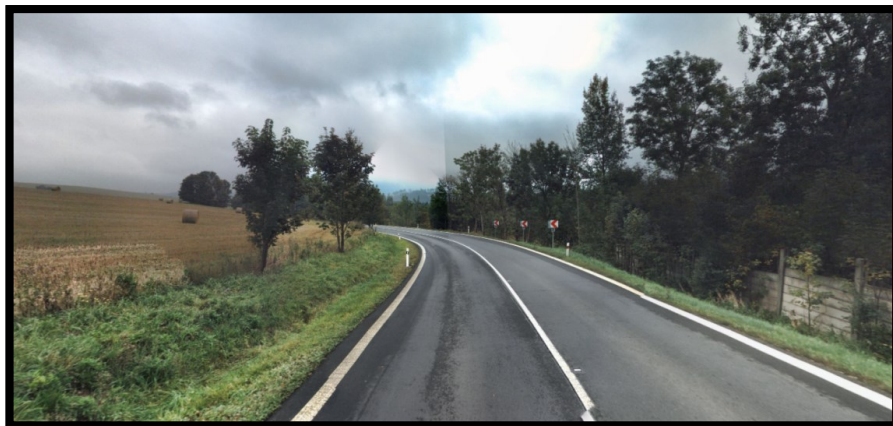
Obrázok 5: Pohľad na úsek č. 1

Podľa štatistiky bolo zistené najčastejšie hlavné príčiny nehôd. Najviac nehôd vzniklo neprimeranou rýchlosťou stavu vozovky (napr. námraza, výtlky, bahno, mokrý povrch vozovky a pod.).

- zrážka s pevnou prekážkou 45%
- zrážka s idúcim nekoľajovým vozidlom 26%
- zrážka s lesnou zverou 16%
- havária 7%
- zrážka s chodcom 3%
- zrážka s domácim zvieratkom 3%

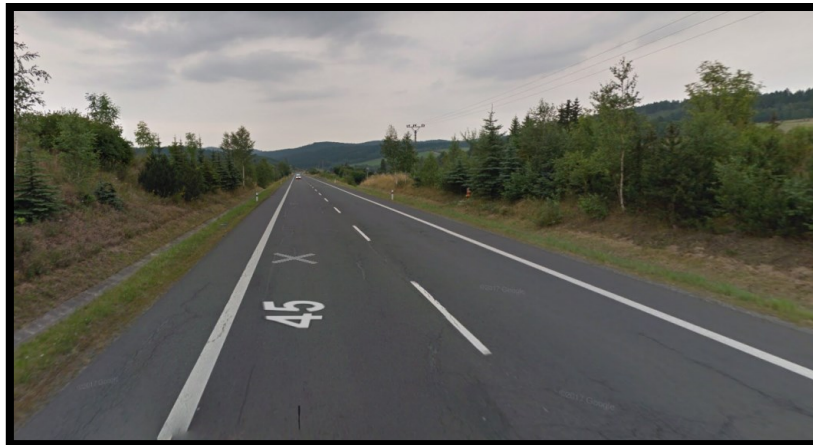
Obrázok 8: Pohľad na úsek č. 2

Vo väčšine prípadov bola hlavná príčina nehôd nezavinená vodičom. Daná trasa sa nachádza v extraviláne medzi lesnou zástavbou. Tento fakt nám zdôrazňuje, že sa na úseku bude vyskytovať lesná zver a preto by vodiči mali byť obozretnjší.

Viditeľnosť v čase nehody bola najčastejšie ovplyvnená nocou, bez verejného osvetlenia, avšak nezhoršená vplyvom poveternostných podmienok.

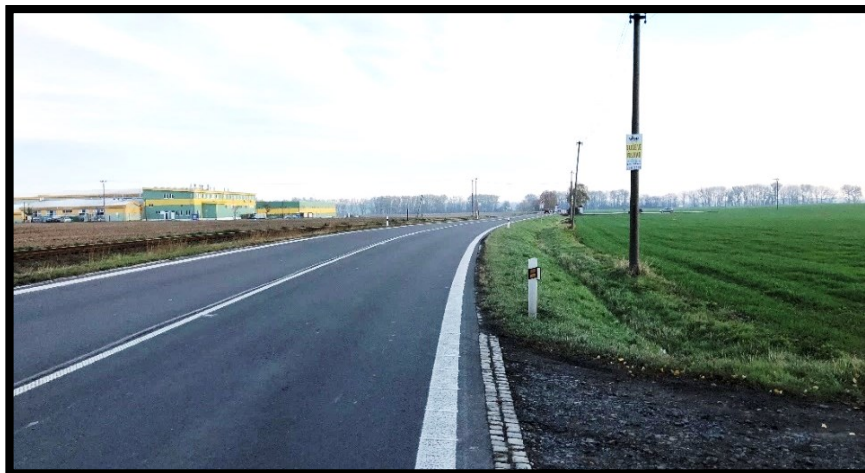
Obrázok: 11 Pohľad na úsek č. 3

Štatistickým vyhodnotením bol zistený záver, že najčastejšiu príčinu nehôd nezavinil vodič. Ďalším pozorovaním zistíme, že druhá najčastejšia príčina dopravných nehôd je nedodržanie bezpečnej vzdialenosti za vozidlom.

- zrážka s idúcim niekoľajovým vozidlom 47%
- zrážka s lesnou zverou 19%
- zrážka s vlakom 15%
- zrážka s pevnou prekážkou 15%
- havária 4%

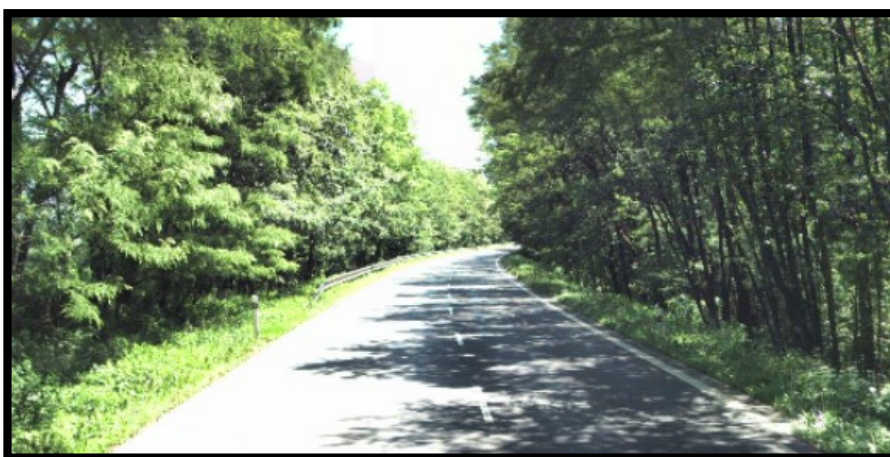
Obrázok 14: Pohľad na úsek č. 4

Trasa nehodového úseku prechádza cez zalesnené územie. Väčšina nehôd, ktoré sa stali na danom úseku sa zhromažďovali v zalesnenej oblasti. Najpočetnejšou príčinou vo veľkej miere bola nezavinenie vodičom.

○ zrážka s lesnou zverou	46%
○ zrážka s pevnou prekážkou	26%
○ zrážka s idúcim niekoľajovým vozidlom	20%
○ zrážka s vozidlom zaparkovaným, odstaveným	4%
○ zrážka s domácim zvieratám	4%

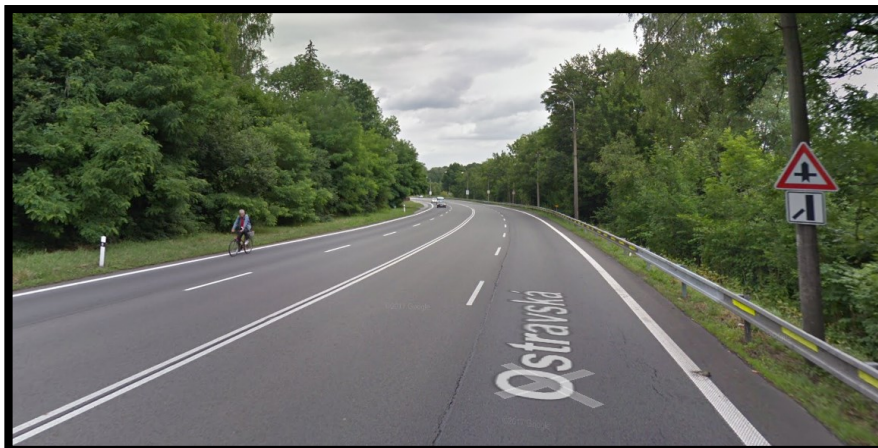
Obrázok 17: Pohľad na úsek č. 5

Štatistickým vyhodnotením bola zistená najčastejšia príčina dopravných nehôd neprimeraná rýchlosť stavu vozovky (námraza, výtlky, blato, mokrý povrch a pod.) a príčina nehody nezavinená vodičom.

- zrážka s pevnou prekážkou 38%
- zrážka s idúcim niekoľajovým vozidlom 24%
- zrážka s lesnou zverou 19%
- zrážka s domácim zvieratkom 9%
- zrážka s chodcom 5%
- iný druh nehody 5%

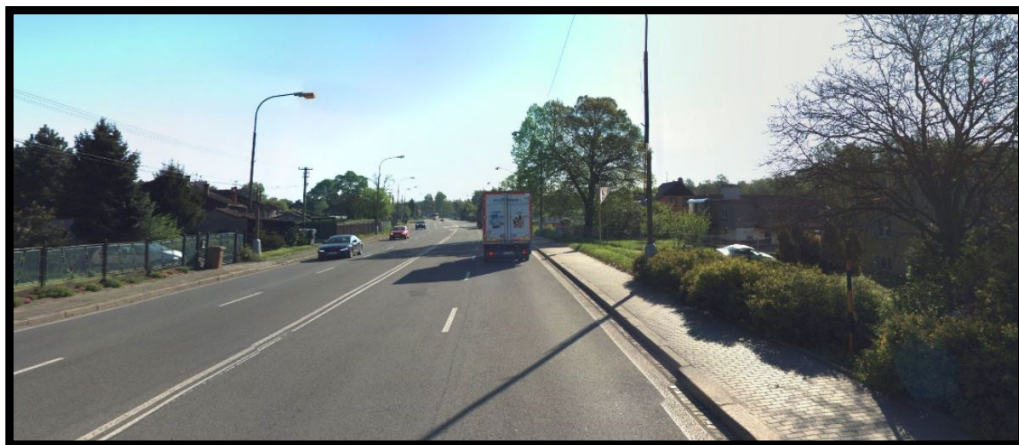
Obrázok 20: Pohľad na úsek č. 6

V blízkosti nehodového úseku sa nachádza križovatka. Príčiny nehôd sa odvíjajú najmä z dôvodu, že nehody predovšetkým vznikajú pri odbočovaní vľavo a podobne častou príčinou je neprimeraná rýchlosť stavu vozovky (námraza, výtlky, blato, dážď, a pod.).

○ zrážka s idúcim nekoľajovým vozidlom	53%
○ zrážka s pevnou prekážkou	32%
○ zrážka s lesnou zverou	9%
○ iný druh nehody	3%
○ zrážka s chodcom	3%

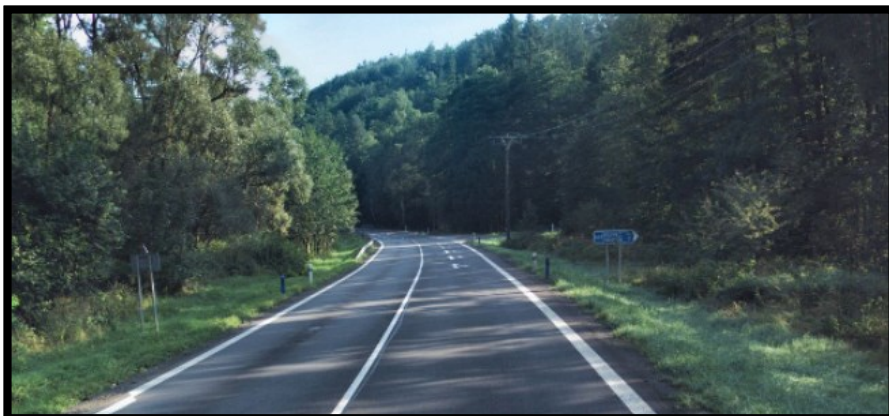
Obrázok 23: Pohľad na úsek č. 7

Trasa nehodového úseku prechádza cez zalesnené územie. Väčšina nehôd sa akumuluje v mieste stykovej križovatky, kde došlo aj k ťažkým zraneniam osôb i k usmrteniu osôb. Najčastejšia príčina nehôd bola nezavinená vodičom. Medzi ďalšie opakované príčiny boli neprimeraná rýchlosť stavu vozovky (námraza, výtlky, blato, mokrý povrch a pod.), nedodržanie bezpečnostnej vzdialenosti a prípad, keď sa vodič plno nevenoval riadeniu vozidla.

- zrážka s lesnou zverou 41%
- zrážka s idúcim nekoľajovým vozidlom 28%
- zrážka s pevnou prekážkou 23%
- iný druh nehody 4%
- havária 4%

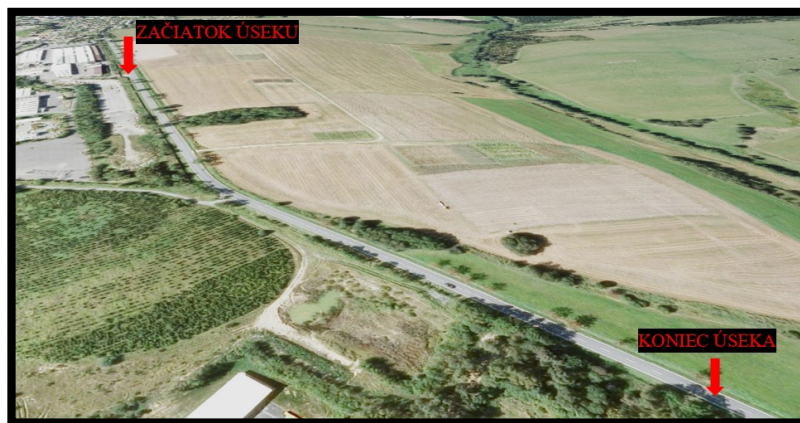
Obrázok 34: Riešená lokalita 1

RIZIKO č. 1: Vypuklý oblúk malého polomeru vo výškovom vedení

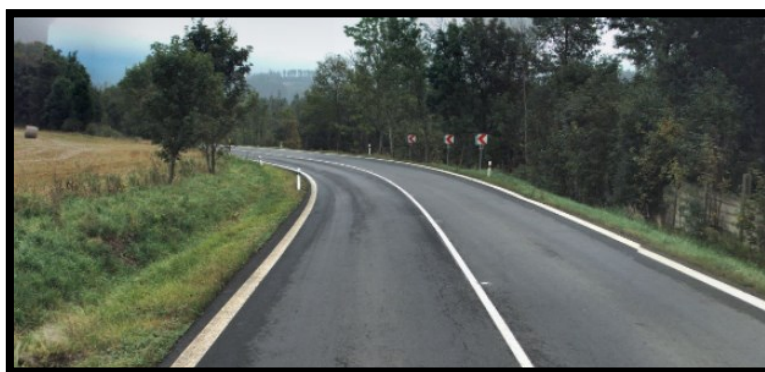
Obrázok 37: Riziko č. 2 – Smerový oblúk s malým polomerom

Smerový oblúk s malým polomerom

Popis rizika: Na úseku sa nachádza zvislá výstražná značka „A8 – Nebezpečí šmyku“ s kombináciou zvislej výstražnej značky „A13 – Zvieratá“.

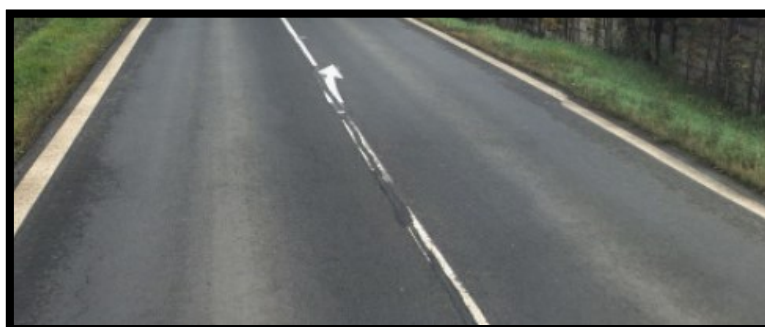
*Obrázok 42: Riziko č. 5 – Absencia krajnice*

Popis rizika: Vyjdenie vozidla mimo vozovku. Nedostatočná bočná vôľa.

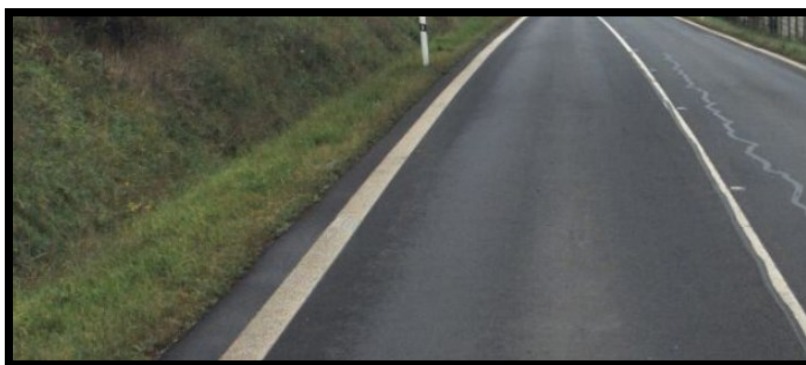
Obrázok 43: Riziko č. 6 – Tvar priekopy

Popis rizika: Prispievajú k prevráteniu vozidla pri vyjdení vozidla mimo vozovky.

Opatrenie 2: *Použitím záchytného systému schváleného typu zvodidiel.**Zvodidlo sa osadzuje dľa platných TP 114[22].*

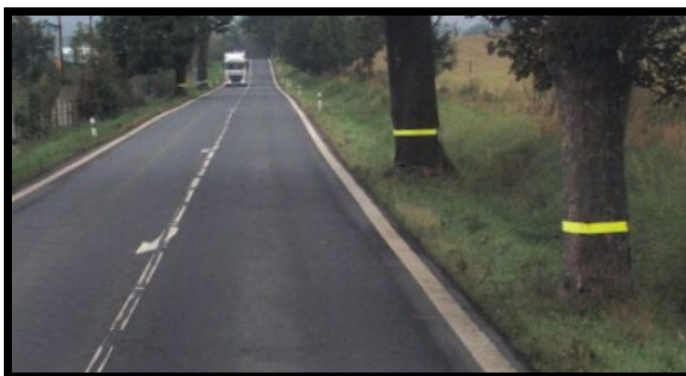
*Obrázok 46: Riziko 7 – Zeleň v blízkosti cesty*

Popis rizika: Nesprávne vysadená zeleň, ktorá ohrozuje bezpečnosť jazdy vozidiel. Tvorí pevnú prekážku.

Opatrenie 2: *Vyrúbanie a odstránenie stromov.*

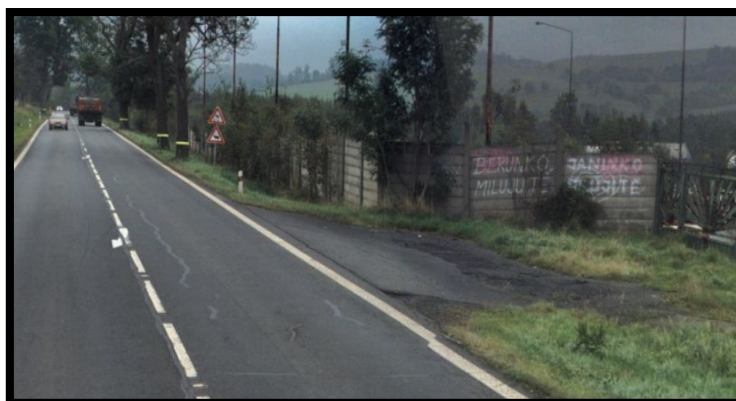
Obrázok 48: Riziko č. 8 - Odstavná neupravená plocha

Odstavná neupravená plocha

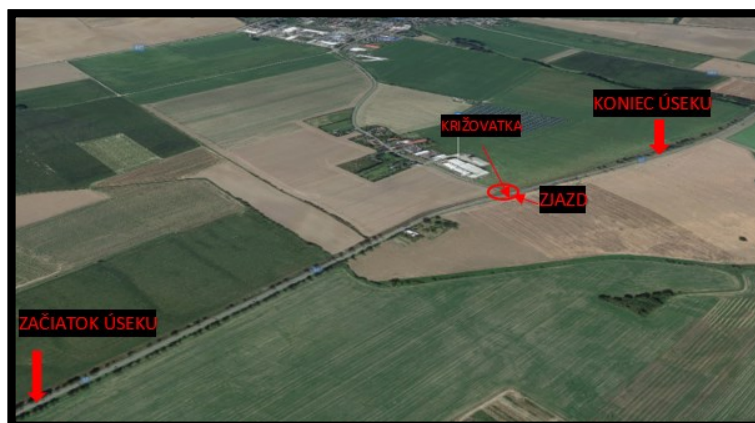
Obrázok 51: Riešená lokalita 2

Križovatka sa vyznačuje plochou, ktorá nemá žiadne opatrenia pre usmernenie pohybu vozidiel. Vodorovné dopravné značenie je vyblednuté. Z analýzy nehôd vyplýva, že druhá najčastejšia príčina nehôd je nedodržanie bezpečnej vzdialenosti za vozidlom a to v miestach križovatky.

Západne od križovatky sa nachádzajú veľkoobchody. Z tohto dôvodu je na križovatke zvýšený výskyt nákladných automobilov a ťahačov návesných súprav, ktoré majú požiadavky na vlečné krivky. Rozhládové pomery na križovatke sú dostačujúce.

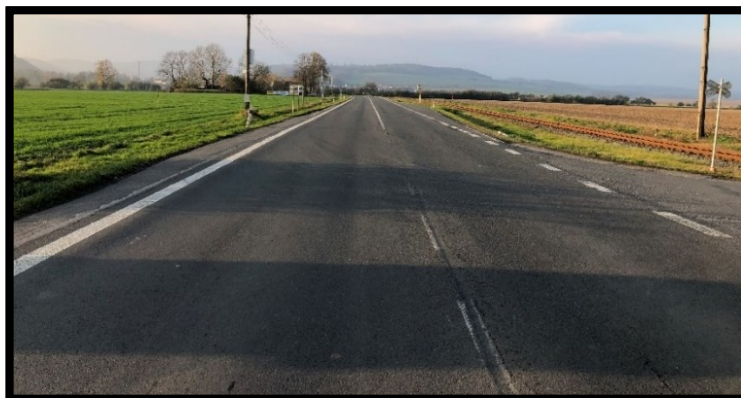
RIZIKO č. 2: Absencia VDZ v križovatke

Obrázok 56: Riziko č. 2 – Absencia VDZ v križovatke

Popis rizika: Nedostatočné vedenie vozidiel, predovšetkým v ploche križovatky, môže viesť k najjednoduchšiemu chovaniu vozidiel, k predbiehaniu vozidiel do iných jazdných pruhov a k zvýšeniu kolíznych situácií.

Závažnosť rizika: **STREDNÁ** 12 nehôd / z celkového počtu 60 nehôd

Opatrenie : **Doplnenie VDZ. (farbou, plastickou hmotou, termoplastickou hmotou). Podrobnosti o použití a umiestnenia VDZ sú obsahom TP 133.[17]**

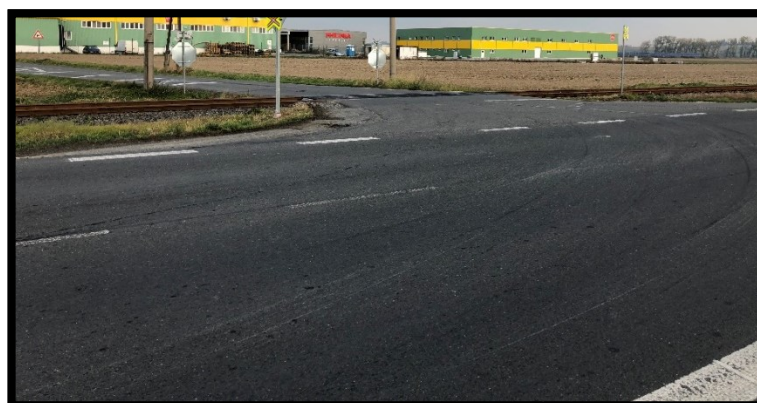
RIZIKO č. 4:

Vyjazdené koľaje v mieste križovatky

Obrázok 59: Riziko č. 4 – Vyjazdené koľaje v mieste križovatky

Popis rizika: Rozširovanie porúch ďalej do vrstiev vozovky. Zhromažďovanie vody v koľaji čo zvyšuje riziko aquaplaningu.

NÍZKA

4 nehody / z celkového počtu 60 nehôd

Opatrenie: *Výmena vozovky s inštaláciou bezpečnostného pásu ROCBINDA na jazdných pruhov o dĺžke cca 50m. [19]*

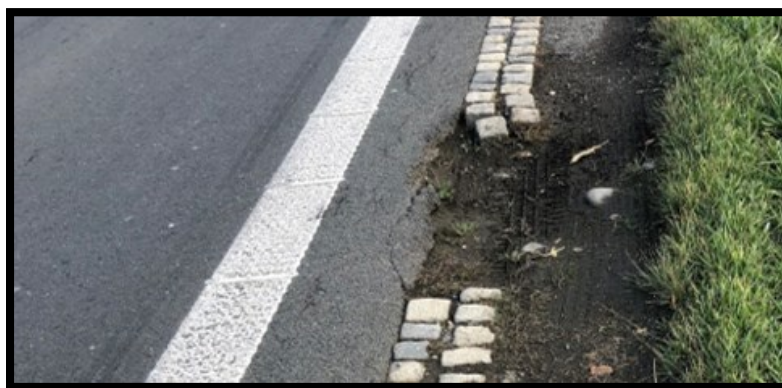
RIZIKO č. 5: Výtłky v mieste spevnenej krajnice

Obrázok 61: Riziko č. 5 - Výtłky v mieste spevnenej krajnice

Popis rizika: Pozornosť vodičov sústredená na výtłky. Môže dôjsť k poškodeniu vozidla.

NÍZKA

2 nehody / z celkového počtu 60 nehôd

Opatrenie: *Vyplnenie výtłkov. V okolí výtłku možno vyfrézovať a vyspraviť asfaltovou zmesou rovnakého typu.*

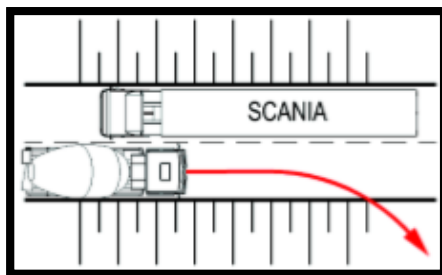
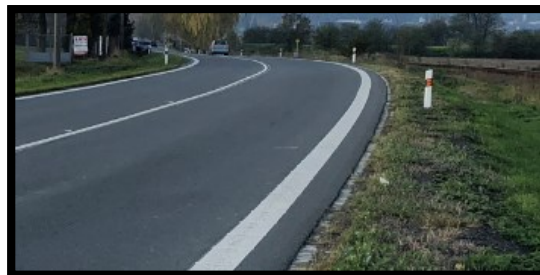
Riziko č. 6: Absencia krajnice

Popis rizika: Vyjazdená nespevnená krajnica neumožňuje, pri vyjdení vozidla mimo spevnenú časť vozovky, bezpečný návrat vozidla do jazdného pruhu.

Obrázok 62: Riziko č. 6 – Absencia krajnice

NÍZKA

3 nehody / z celkového počtu 60 nehôd

Opatrenie: *Dosypávanie krajnice podľa kategórie cesty. (viz. ČSN 73 6101 [20])*

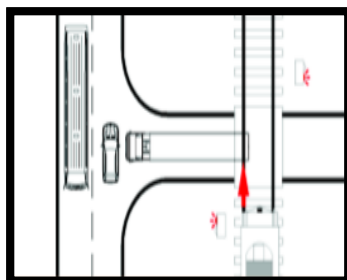
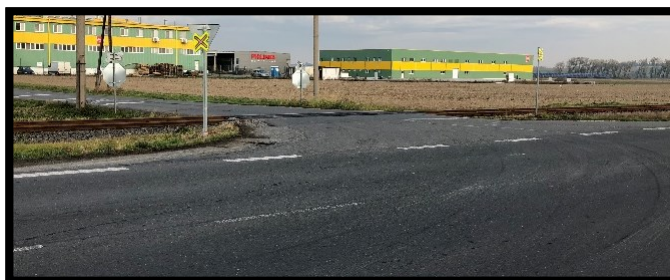
RIZIKO č. 7: Krátky železničný prejazd

Obrázok 63: Riziko č. 7 – Krátky železničný prejazd

Popis rizika: Vjazdové rameno je príliš krátke pre dlhé vozidlá – náves blokuje železniciu.

STREDNÁ

13 nehôd / z celkového počtu 60 nehôd

Opatrenie: *Stavebnými úpravami odsunúť cestu.*

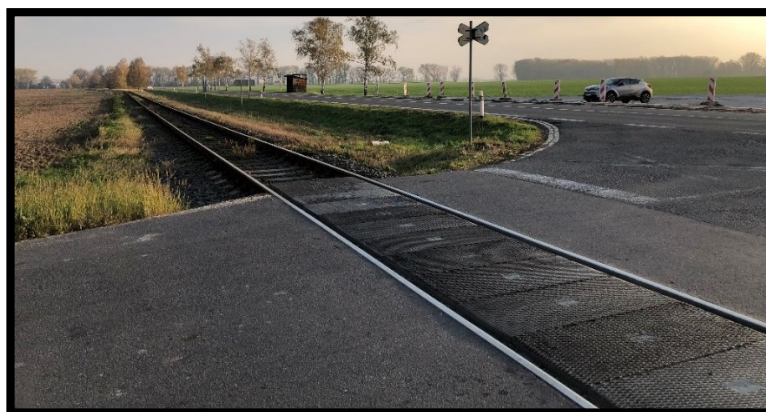
RIZIKO č. 8: Železničný prejazd

Obrázok 65: Riziko č. 8 – Železničný prejazd

Popis rizika: Nevhodne umiestnený železničný prejazd, kde dochádzalo k častým dopravným nehodám.

STREDNÁ

7 nehôd/ z celkového počtu 60 nehôd

Opatrenie: *Pás zo špeciálneho syntetického materiálu, ktorý zhromažďuje energiu po celý deň, vzdialený od železničného prejazdu 0,25 m pre jeho zvýraznenie. [25]*

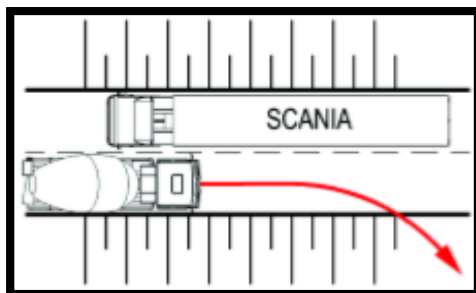
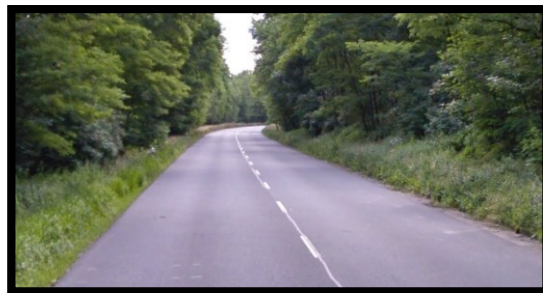
Riziko č. 1: Absencia krajnice

Popis rizika: Vyjazdená nespevnená krajnica neumožňuje, pri vyjdení vozidla mimo spevnenú časť vozovky, bezpečný návrat vozidla do jazdného pruhu.

Obrázok 71: Riziko č. 1 – Absencia krajnice

Opatrenie 1: Osadenie dopravnej značky č. A 28 „Nebezpečná krajnica“.

Podrobnosti o použití a umiestnenia ZDZ sú obsahom TP 65.[16]

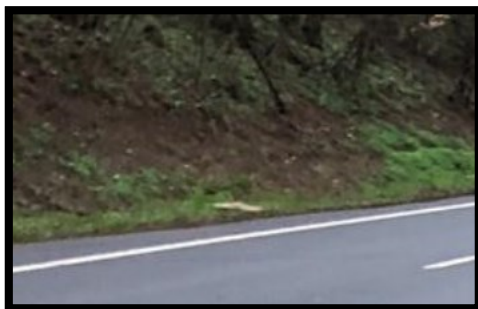
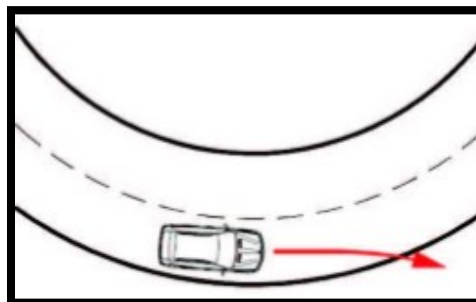
Riziko č. 2: Absencia stĺpikov

*Obrázok 73: Riziko č. 2 – Absencia stĺpikov*

Popis rizika: Nedostatočná informovanosť vodičov o vedení trasy komunikácie. Dochádza k chybným manévrom vozidiel a nasledovne k haváriám alebo dopravným nehodám.

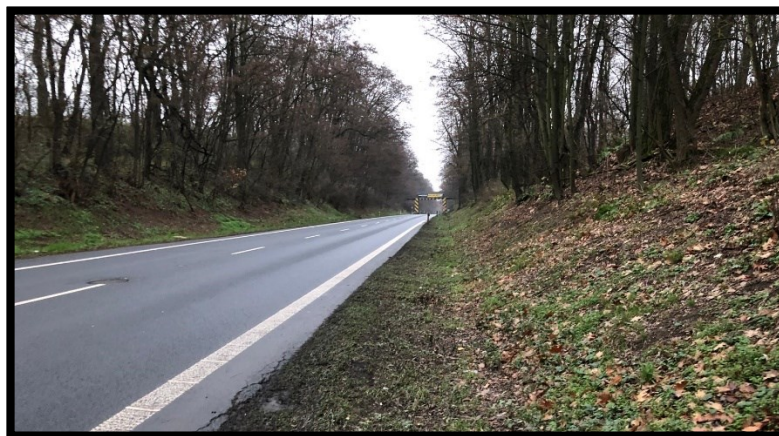
NÍZKONÁKLADOVÁ**Riziko č. 3:** Nevhodný tvar priekopy

Popis rizika: Priekopa je neupravená a nefunkčná z hľadiska odvádzania vody.

*Obrázok 74: Riziko č. 3 – Nevhodný tvar priekopy*

Opatrenie : *Prevedenie priekopy do správneho tvaru (zmiernenie sklonu svahu vrátane zaoblenia temena zárezového svahu). (viz. VL.2.2 Odvodnění [21])*

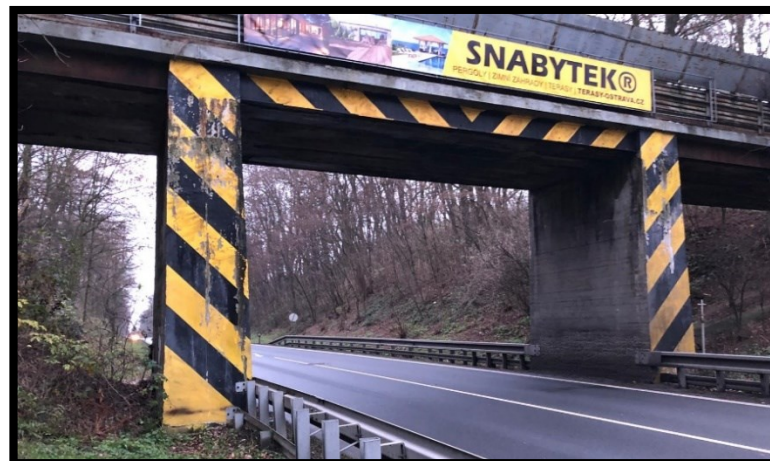
Riziko č. 4: Nedokonale označenie nadjazdu

Popis rizika: Nedokonalé upozornenie vodiča na pevnú prekážku – nadjazd.

Poškodená farba je čiastočne odlúpená.

Obrázok 76: Riziko č. 4 - Pevná prekážka - nadjazd

Opatrenie : *Dopravné značenie. Podrobnosti o užití a umiestnenia DZ*

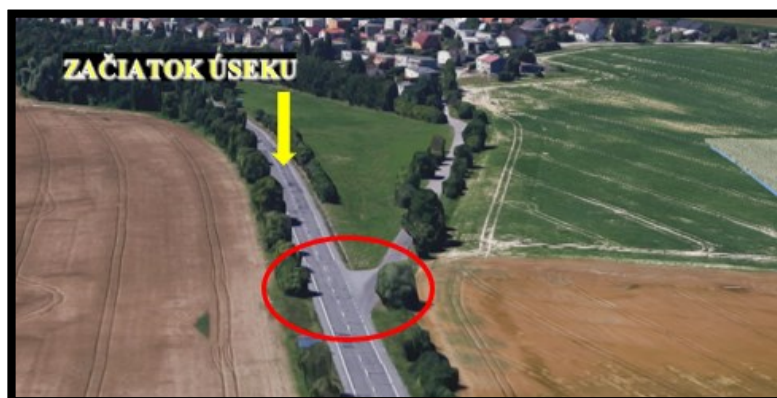
V mieste križovatky VDZ bolo na hlavnej komunikácii v dostačujúcom stave, avšak na vedľajšej komunikácii VDZ nie je znázornené. Rozhľad v mieste križovatky je zabránený zeleňou, ktorá je v blízkosti cesty.

Obrázok 83: Križovatka v lokalite 4

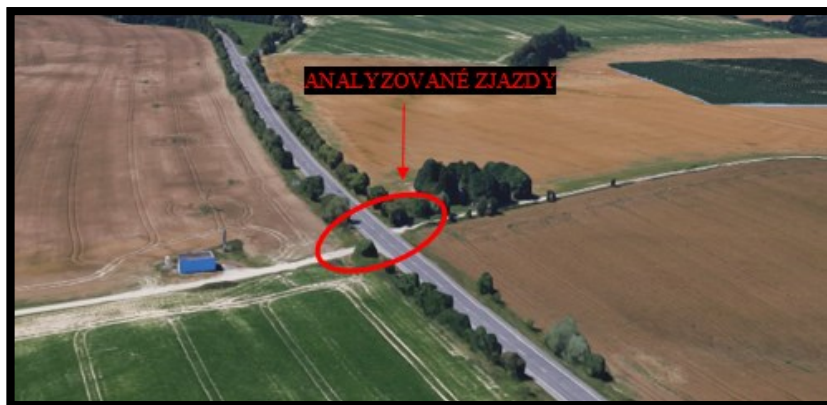
Zjazdy určené pre poľnohospodársku techniku nie sú riadne označené a rozhľady na cestu I. triedy sú nedostatočné kvôli zeleni v blízkosti komunikácie. Smerom od obce Stará Ves nad Ondřejnicí do Krmelína je na križovatke osadená ZDZ č. B 24b „Zákaz odbočenia vľavo“. Účelová komunikácia bola nedostatočne spevnená v dostačujúcej dĺžke, dochádza k znečisťovaniu pripojenej komunikácie, kde hrozí riziko šmyku, zanášania odvodnenia.

Obrázok 84: Zjazdy v lokalite 4

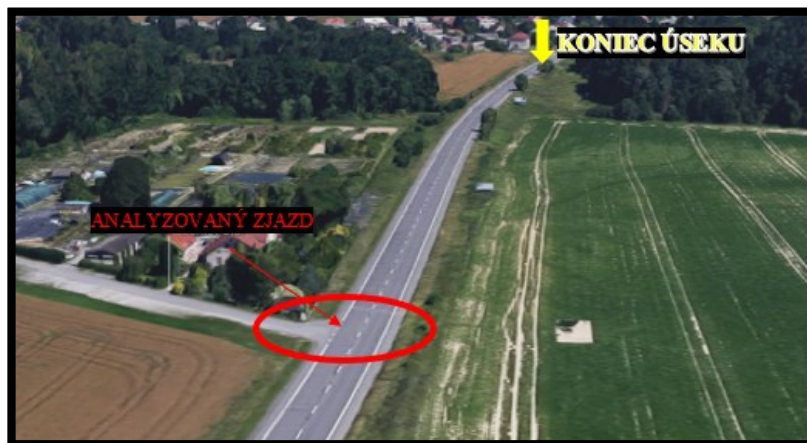
Na analyzovanom zjazde sa podľa štatistiky vyskytla dopravná nehoda, kde došlo k usmrteniu osoby. Riziko spôsobené na zjazde mohol zapríčiniť billboard, ktorý zabraňuje výhľad pre viditeľnosť z ľavej strany komunikácie. Zjazd je nedostatočne označený VDZ.

Obrázok 85: Zjazd v lokalite 4

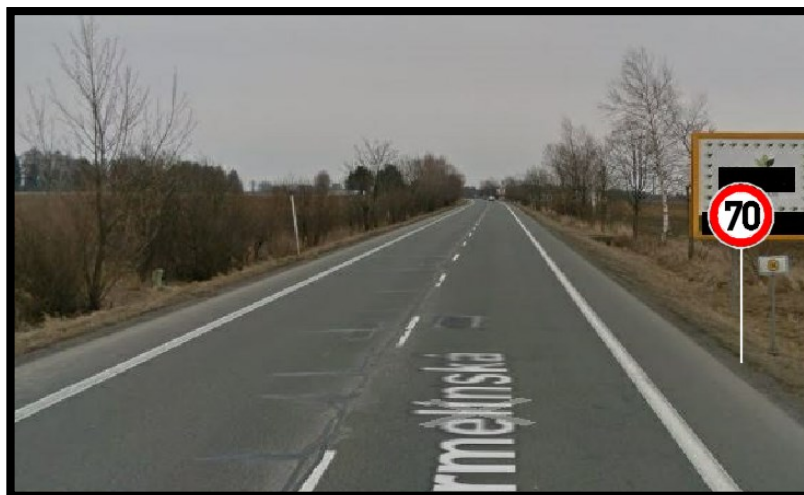
Popis rizika: Dochádza k zlému odhadu vzdialenosti pri predbiehaní a dochádza k čelným zrážkam.

Obrázok 86: Riziko č. 1 – Nedodržiavanie maximálnej rýchlosti

Opatrenie 1: *Upravenie najväčšej dovolenej rýchlosti pomocou dopravnej značky B 20a -70 „Najvyššia povolená rýchlosť – 70“. Podrobnosti o použití a umiestnenia ZDZ sú obsahom TP 65.[16]*

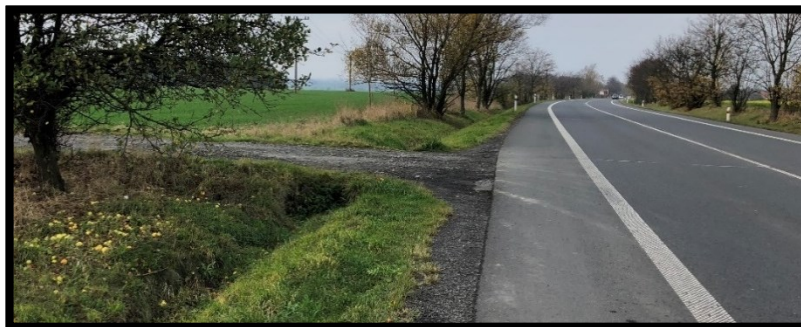
Obrázok 88: Roziko č. 2- Nedostatočné spevnenie účelovej komunikácie

Popis rizika: Napojenie zjazdu nie je spevnená v dostatočnej dĺžke a dochádza k znečisťovaniu prípojnej komunikácie. (hrozí riziko šmyku, zanášania odvodnenia)

Opatrenie 1: *Dopravné značenie č. A 22 „Iné nebezpečie“ v kombinácii s dodatkovou tabuľkou č. E13 „Text“ v znení „Znečistená vozovka“. Podrobnosti o použití a umiestnenia ZDZ sú obsahom TP 65.[16]*

Opatrenie 2: *Spevnenie vozovky zjazdu v minimálnej dĺžke požadované normou (viz ČSN 73 6101[20]).*

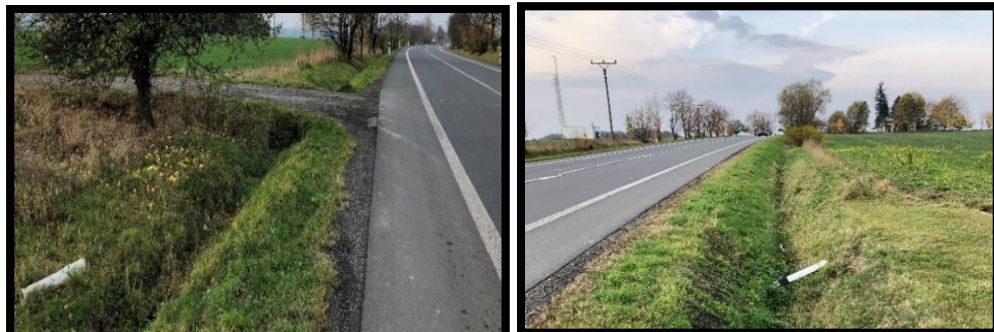
V nespevnenej krajnici sa nachádzajú nefunkčné smerové stĺpiky. Ich absenciou vzniká nedostatočná informovanosť vodičov o vedení trasy komunikácie. Dochádza potom k chybným manévrom vozidiel.

Popis rizika: Absencia stĺpikov v nespevnenej krajnici v mieste napojenia účelovej komunikácie spôsobuje nedostatočnú informovanosť vodičov o vedení trasy komunikácie.

Obrázok 90: Riziko č. 3 – Absencia smerových stĺpikov

Opatrenie : Osadenie stĺpikov v súlade s TP 58 – Z 11c, Z 11d „Smerový stĺpik“

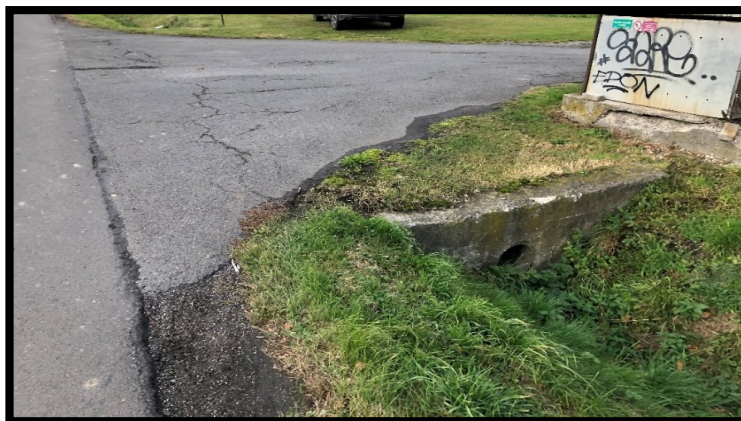
Odvodňovacie zariadenie na úseku sa nachádza pri stykovej križovatke. Priepust sa navrhol ako odvodňovacie zariadenie popod účelovú komunikáciu a odvádza vodu z priekop. Čelá priepustu sú kolmé a tvoria pevnú prekážku v inak bezpečnom svahu.

*Obrázok 93: Riziko č. 5 – Čelá priepustu*

Popis rizika: Kolmé čelá priepustov alebo ich nevhodné prevedenie tvorí pevnú prekážku v inak bezpečnom svahu. Kolmé čela priepustov prevádzajúce zjazdy cez priekopu tvoria pevnú prekážku.

Opatrenie 1: *Úprava kolmých čiel na šikmé s minimalizáciou kolíznej plochy (viz. VL.2.2 Odvodnění [21]).*

Opatrenie 2: Použitím záchytného systému schváleného typu zvodidiel v požadovanej dĺžke. Zvodidlo sa osadzuje dl'a platných TP 114[22].

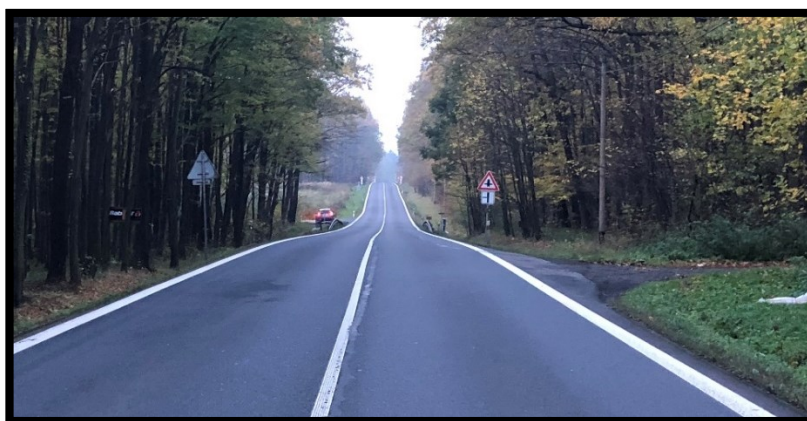
Obrázok 103: Riziko č. 2 – Zvlnenie trasy

Popis rizika: Častý výskyt výškových oblúkov s malými polomermi v priamej. Trasa potom nabáda vodiča k predbiehaniu, ale nie je pre predbiehanie vhodná kvôli výškovému riešeniu.

Opatrenie 2: **Zákazová DZ č. B 21a „Zákaz predbiehania“.** *Podrobnosti o použití a umiestnenia ZDZ sú obsahom TP 65.[16]*

Opatrenie 3: **Prestavba trasy. Vyrovnanie výškových zmien úpravou nivelety. (viz. ČSN 73 6101 [20])**

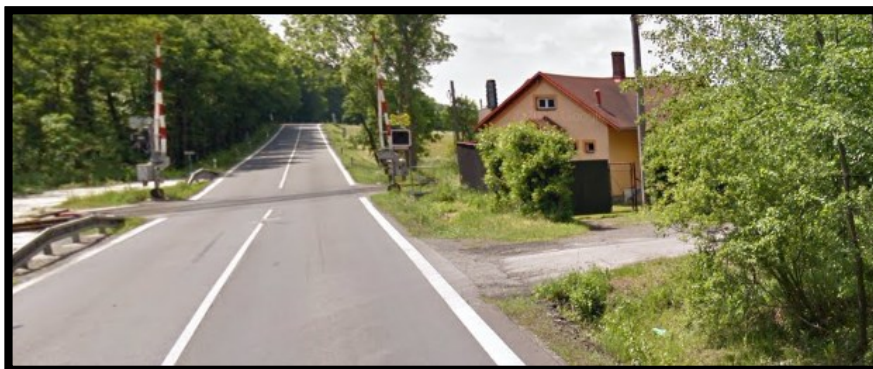
*Obrázok 106: Riziko č. 3 – Prekážky v rozhl'ade na zjazde*

Popis rizika: Hlavne sa jedná o rozhl'adové trojuholníky v mieste zjazdu – zeleň, stromy. Najčastejšími druhmi nehôd vzniknuté rizikom je zrážka s idúcim nekoľajový vozidlom (z boku – nedanie prednosti).

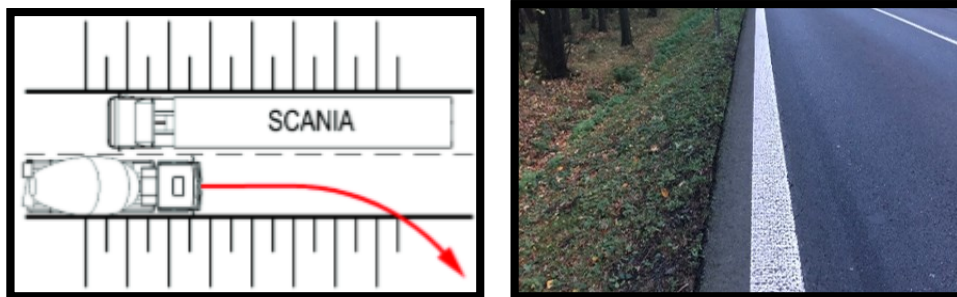
Popis rizika: Vyjazdená nespevnená krajnica neumožňuje, pri vyjdení vozidla mimo spevnenú časť vozovky, bezpečný návrat vozidla do jazdného pruhu.

Obrázok 108: Riziko č. 4 Absencia krajnice

Opatrenie 1: Osadenie dopravnej značky č. A 28 „Nebezpečná krajnica“.

Opatrenie 2: Dosypávanie krajnice podľa kategórie cesty. (viz. ČSN 73

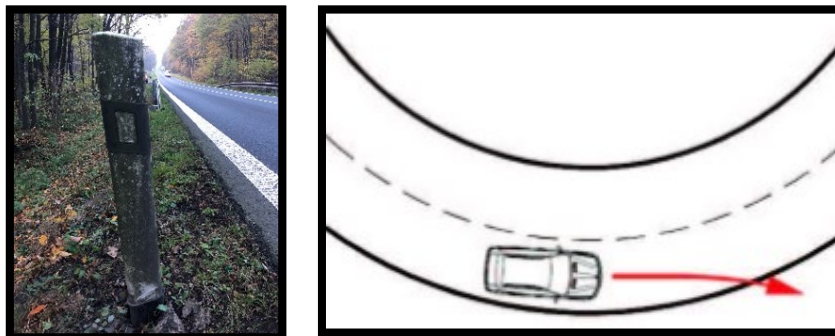
*Obrázok 110: Riziko č. 5 – Poškodené vodiacich stĺpiky*

Popis rizika: Absencia odrážok na smerovom stĺpiku spôsobuje nedostatočnú informovanosť vodičov o vedení trasy komunikácie. Dochádza k chybným manévrom vozidiel a nasledovne k havárii alebo dopravným nehodám.

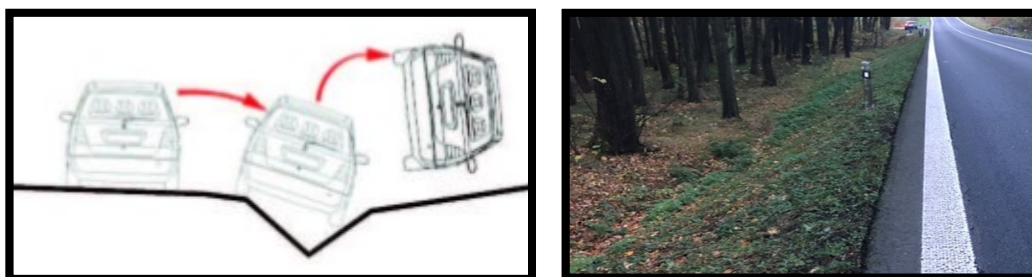
Popis rizika: Príliš strmé svahy priekop môžu prispieť k prevráteniu vozidla pri vjazde vozidla mimo vozovku.

*Obrázok 111: Riziko č. 6 – Nevhodný tvar priekopy*

Opatrenie 1: *Prevedenie priekopy do správneho tvaru (zmiernenie sklonu svahu vrátane zaoblenia temena zárezového svahu). (viz. VL.2.2 Odvodnění [21])*

Opatrenie 2: *Doplnenie záchytného systému – schválený typ zvodidiel v požadovanej dĺžke o potrebnej úrovne zadržania pred svahom s nevhodným sklonom. Zvodidlo sa osadzuje dľa platných TP 114[22].*
